**A**  
**PREFEITURA DA CIDADE DO RIO DE JANEIRO - PCRJ**  
**SECRETARIA MUNICIPAL DE CONSERVAÇÃO – SECONSERVA**

**Ref.:** Contrato Nº 34/2021 – Processo Instrutivo: 26/004.110/2021

**Assunto:** 2º Análise Crítica de Projeto Rua São Francisco Xavier – Documentos enviados em 10.02.2022

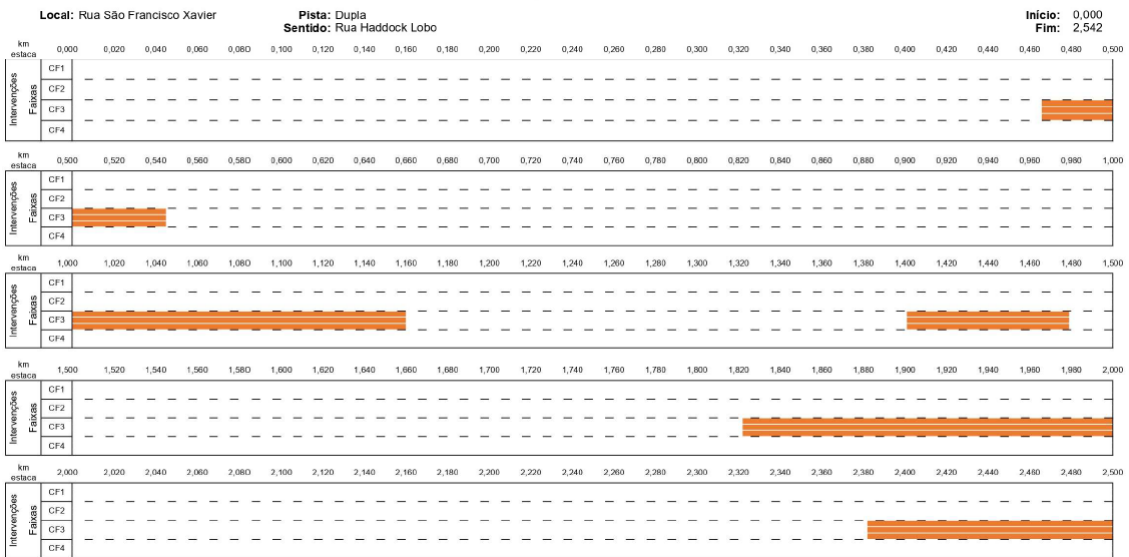
**Unifilar Reparo Profundo - RP**

4. Foram apresentada a solução de reparo profundo para a rua São Francisco Xavier, sendo indicada a execução somente na pista com sentido a Rua Haddock Lobo, conforme trechos colacionados abaixo:

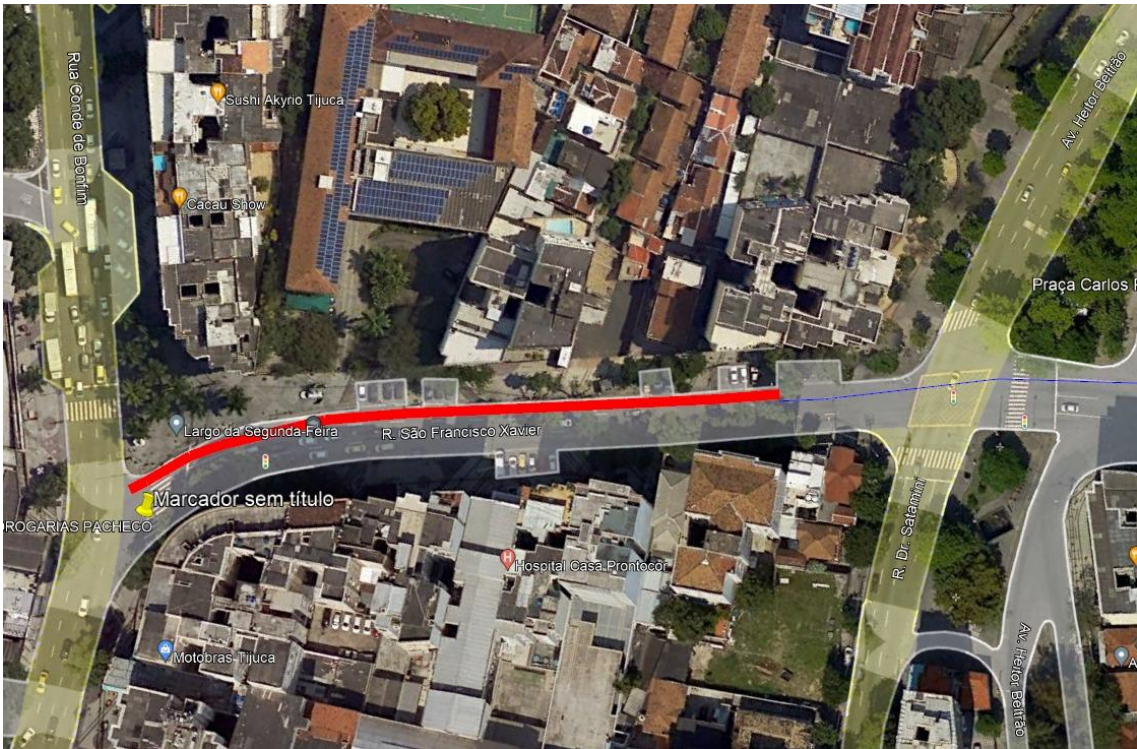
**5º trecho0: Entre o Km 2,38 e 2,50 - Cruzamento com a rua Dr. Satamini a Rua Hadock Lobo**

Não foram disponibilizados os boletins de sondagens e poços de inspeção, principalmente para a identificação de possíveis interferências como tubulações e da presença de água nas camadas mais profundas de intervenção dos remendos, sendo certo que, se constatadas, implicarão no atraso das obras e possivelmente em modificações bruscas de soluções de projetos e isso, num logradouro de grande tráfego e visibilidade.

Desse modo, solicitamos a realização de sondagens e poços de inspeção em camadas mais profundas, bem como a análise crítica dos cadastros das interferências, e, a disponibilização, com a maior brevidade possível. De igual modo, solicitamos a confirmação dos trechos a serem executados os remendos, uma vez que:

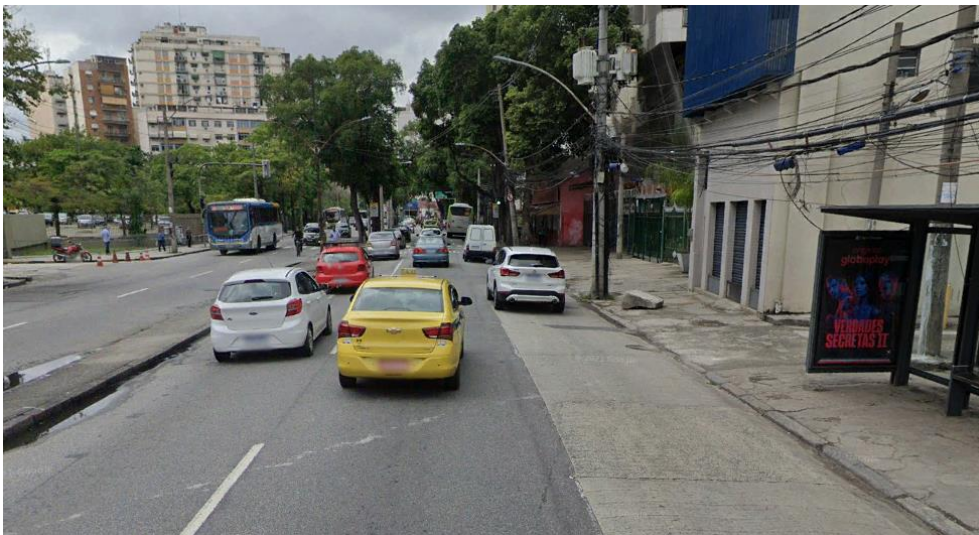
- a) O 1º trecho, entre o km 0,46 e km 0,54, inicia sobre uma baia de ônibus e, visualmente, não apresenta patologias que justifiquem a execução de remendo, conforme foto abaixo:

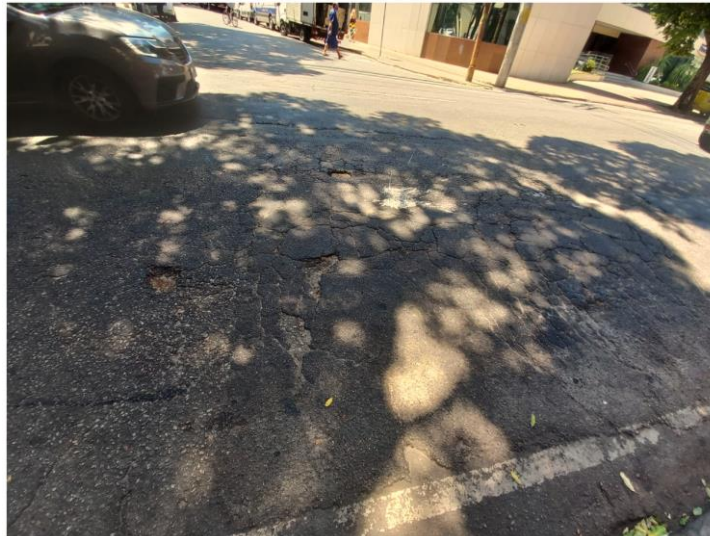
- a) Encontramos uma grande patologia no km 0,98, antes do 2º trecho, sem previsão de remendo, conforme foto abaixo:

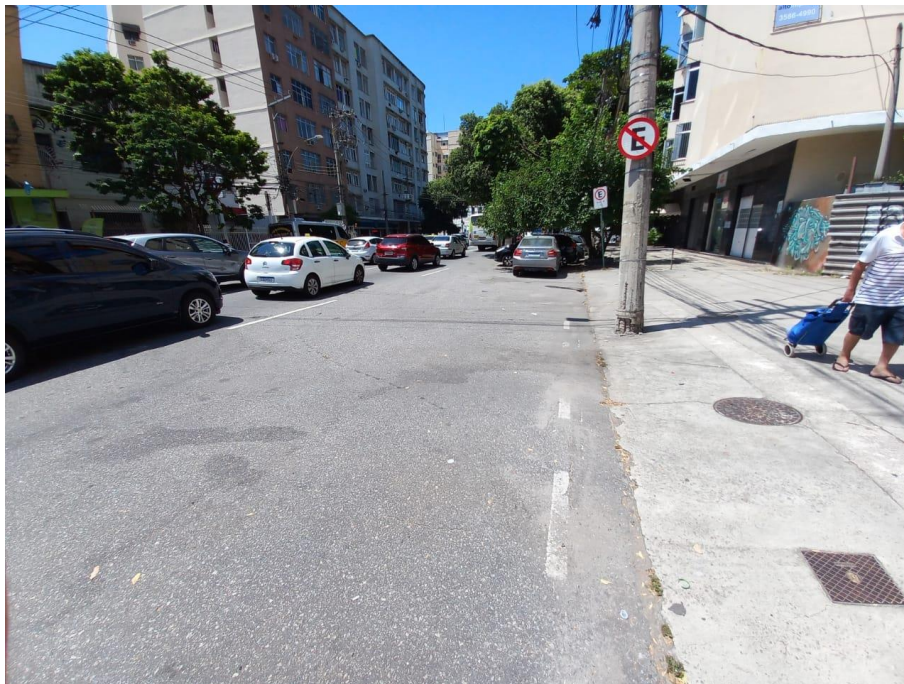
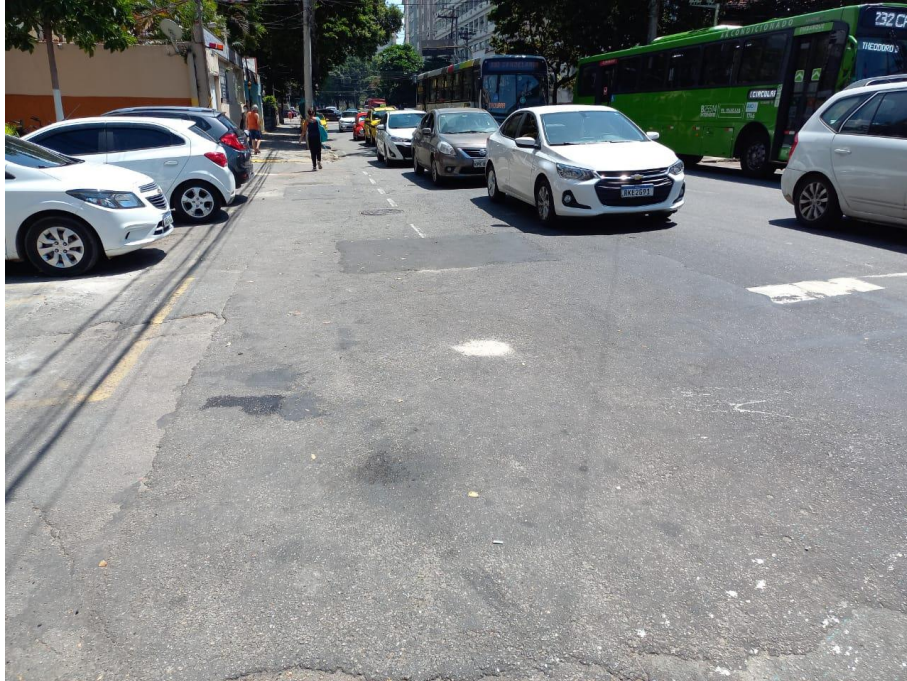
- b) O 3º trecho, entre o km 1,40 e km 1,48, visualmente, não apresenta patologias que justifiquem a execução de remendo, conforme fotos abaixo:

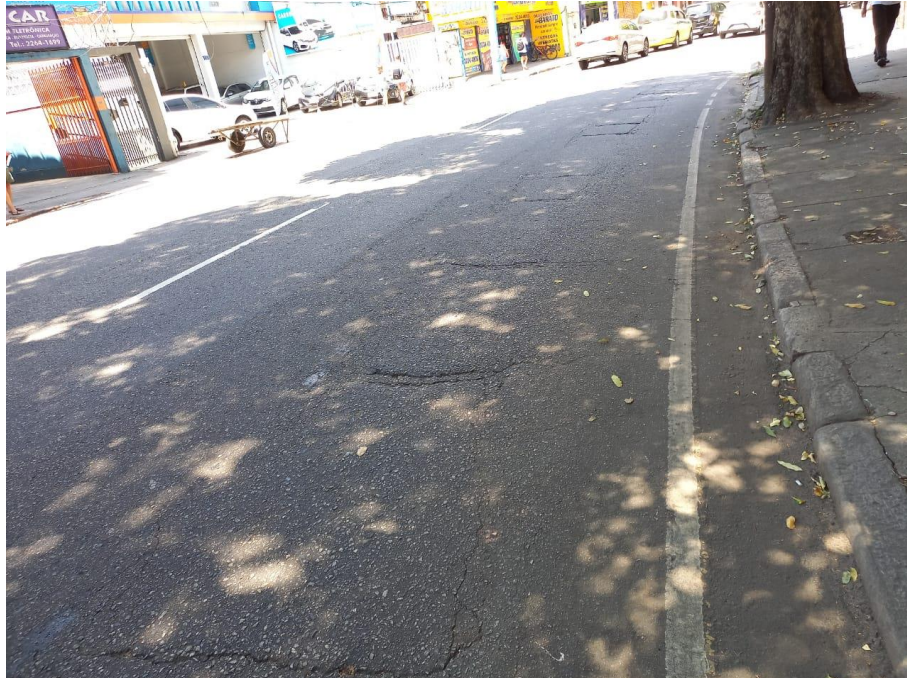
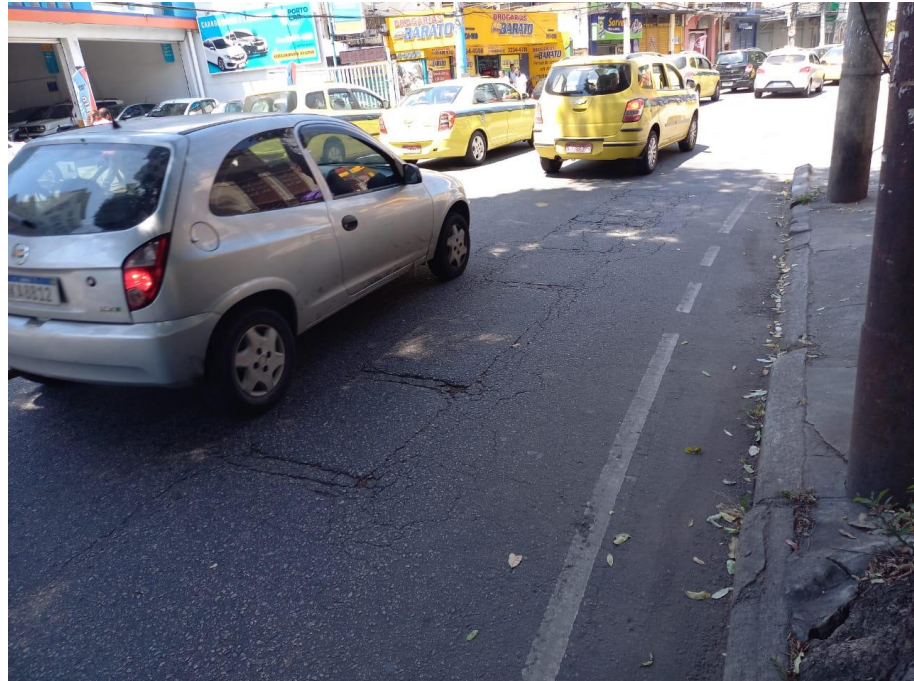
- c) O trecho entre o km 1,82 e km 2,00, aparentemente, apresenta uma patologia proveniente de rede de tubulação, conforme fotos abaixo:

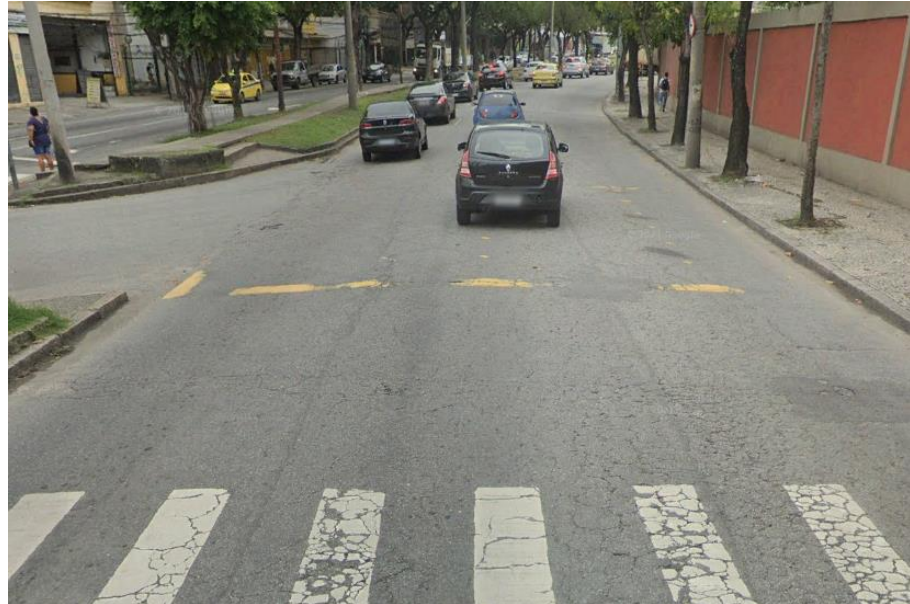
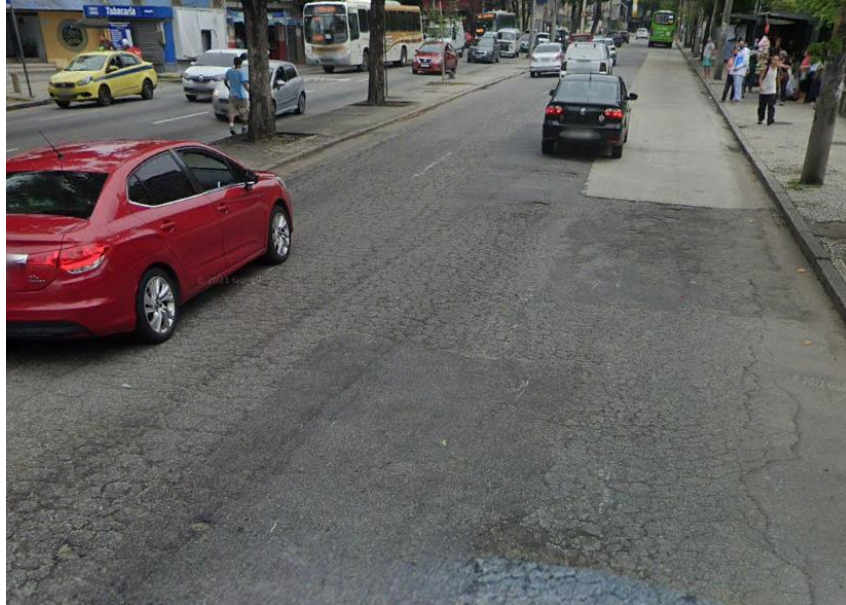
- d) O trecho entre o km 0,00 e km 0,654, sentido rua Oito de Dezembro, aparentemente, apresenta patologias ao longo de quase todo trecho e, também sem previsão de remendos, conforme fotos abaixo:

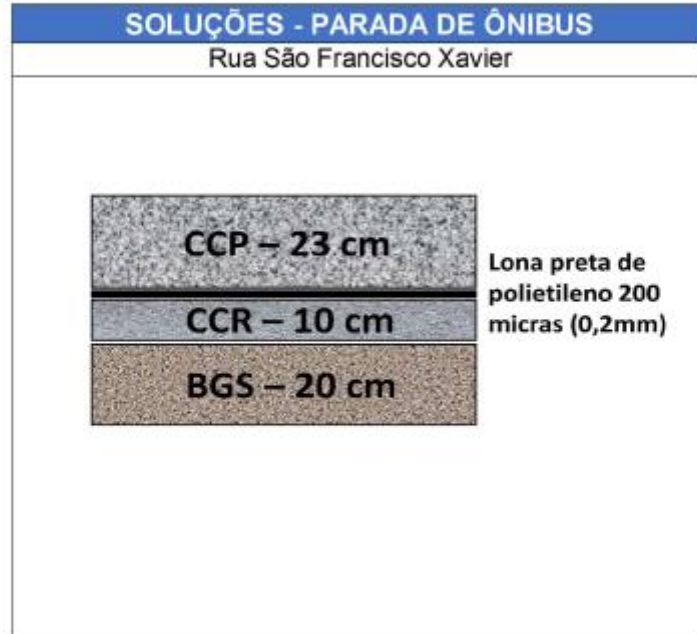
### Paradas de Ônibus

Foram dimensionadas estruturas em pavimento rígido para as paradas de ônibus devido à solicitação pontual e específica destes trechos. As paradas de ônibus e suas dimensões devem ser confirmadas em campo.

Utilizar CCP com resistência à tração de flexão de 4,5 MPa, comprimento de placas igual a 5 metros, com barras de transferência de 32 mm de diâmetro espaçadas a cada 30 cm e tela soldada Q-138 a uma distância de 5cm da superfície.

Solicitamos esclarecimento de qual resistência a compressão (FCK) deverá ser empregado na camada de CCP e se há alguma relação com a resistência à tração de flexão de 4,5Mpa.

Solicitamos esclarecimentos quanto a colocação das barras de transferência de 32mm de diâmetro a cada 30cm. Tratam-se de aço CA-50? É imprescindível o envio de detalhes dessa armação juntamente com a tela Q-138, com sua distribuição na camada de concreto?

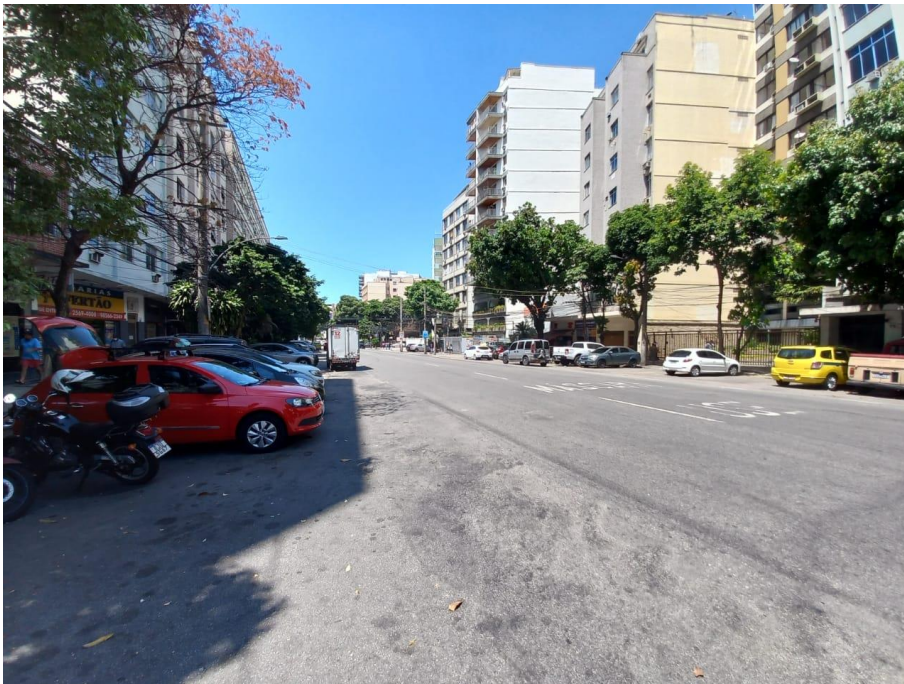
São Francisco Xavier, km 1,100, sentido Haddock Lobo

- Cabe questionar se deverá ser solicitado a Fiscalização, essa definição também na São Francisco Xavier e, se a mesma está ciente dessa situação?
8. Durante visita ao logradouro, constatamos a existência de grandes faixas de estacionamento pavimentadas com CBUQ, na pista sentido Haddock Lobo, praticamente em todos os quarteirões, adjacentes a pista de rolamento, separadas por faixas simples de sinalização viária, conforme foto abaixo:

- a) Não foi identificado no projeto essas faixas de estacionamento. Elas também serão recapeadas? Qual solução deverá ser empregada?
- b) Como tratam-se de vagas de estacionamento, de uso contínuo pela população e numa região bastante movimentada, solicitamos a

intervenção da Prefeitura (CET Rio) de modo a evitar a permanência dos veículos durante a execução dos serviços.

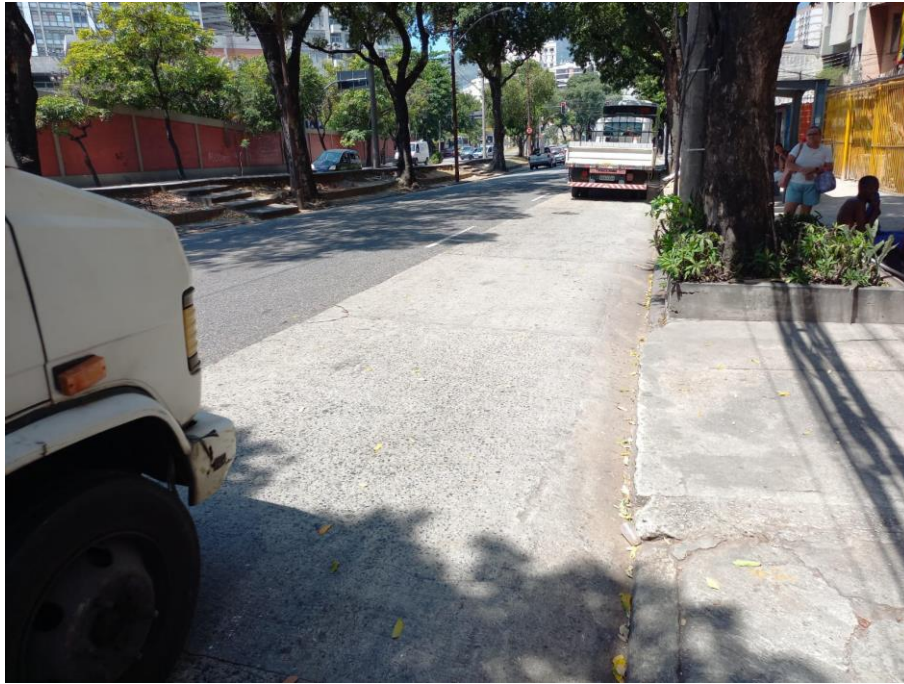
9. Durante visita ao logradouro, constatamos a existência de grandes faixas de pavimento em concreto destinado a parada de ônibus, nos dois sentidos da via, adjacentes a pista de rolamento, separadas por faixas simples de sinalização viária, conforme foto abaixo:

- a) Não foi identificado no projeto essas faixas de pavimento em concreto. Qual solução deverá ser empregada?
