**A**  
**PREFEITURA DA CIDADE DO RIO DE JANEIRO - PCRJ**  
**SECRETARIA MUNICIPAL DE CONSERVAÇÃO – SECONSERVA**

**Ref.:** Contrato Nº 34/2021 – Processo Instrutivo: 26/004.110/2021

**Assunto:** 2º Análise Crítica de Projeto Rua São Francisco Xavier – Documentos enviados em 10.02.2022

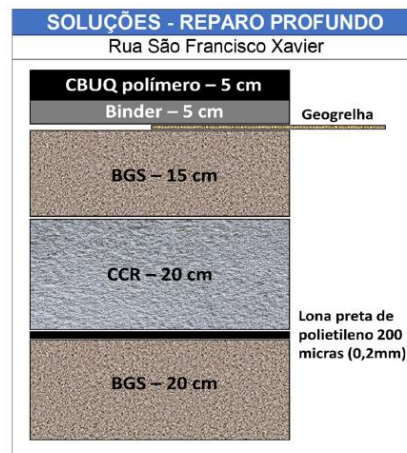
**Unifilar Reparo Profundo - RP**

4. Foram apresentada a solução de reparo profundo para a rua São Francisco Xavier, sendo indicada a execução somente na pista com sentido a Rua Haddock Lobo, conforme trechos colacionados abaixo:
